DBU-Förderprojekt AZ 22296-25

## **Erarbeitung und Erprobung einer Sanierungstechnologie für umweltgeschädigte Bauteile aus Lettenkohlendstein am Beispiel der Arkaden des Schlosses Friedenstein in Gotha**

## **Abschlussbericht**

der Stiftung Thüringer Schlösser und Gärten  
erarbeitet von  
Dipl.-Ing. Heike Hopp und Dr. Hans-Werner Zier

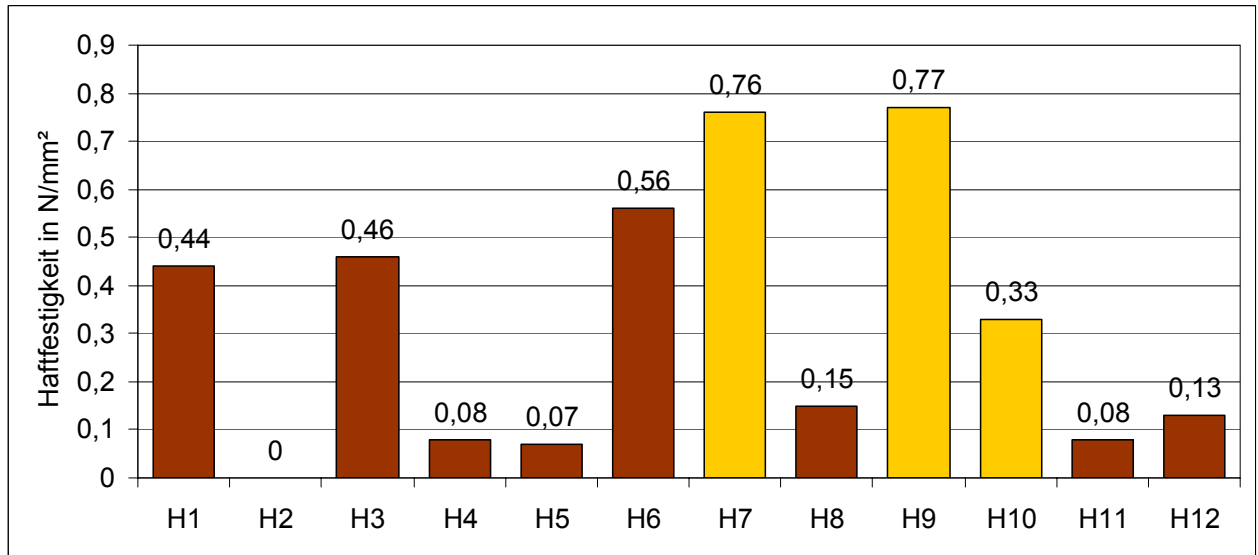
**Abb. 9-1: Haftfestigkeiten von Steinerfüllungsmörteln auf Sandsteinoberflächen (gelb - mineralische Ergänzungen auf Rätssandstein, braun – acrylatgebundene Ergänzungen auf Lettenkohlsandstein)**

Die Werte für die Haftfestigkeiten unterliegen insgesamt einer breiten Streuung. Geringe Werte wurden an den Stellen H4, H5, H8, H11 und H12 gemessen. In diese Größenordnung muss auch die Stelle H2 eingeordnet werden. An dieser Stelle erfolgte der Ausbruch im Steinmaterial beim Ansetzen des Prüfgerätes. Von der Größenordnung her sind die Werte vergleichbar mit der Haftfestigkeit von Luftkalkmörteln auf Mauerwerk. Wird das Bruchbild berücksichtigt, erfolgt der Abriss überwiegend oberflächennah im Steinmaterial. Die Größe der Haftfestigkeitswerte widerspiegelt somit nicht den Verbund zwischen Stein und Steinerfüllung sondern die Haftfestigkeit der Steinschalen auf den Steinoberflächen zum Untergrund.

Deutlich höhere Werte wurden an den Stellen H1, H3 und H6 ermittelt. Werte dieser Größenordnung werden auch für acrylatgebundene Steinerfüllungen auf sägeglatten, nicht vorgeschädigten Sandsteinen erreicht.

Für acrylatgebundene Steinerfüllungen auf Lettenkohlsandsteinen waren während der 2006 durchgeführten Erprobungen Haftfestigkeitswerte in vergleichbaren Größenordnungen wie aktuell gemessen ermittelt worden. Auch damals erfolgte die Abriss bevorzugt im Steinmaterial.

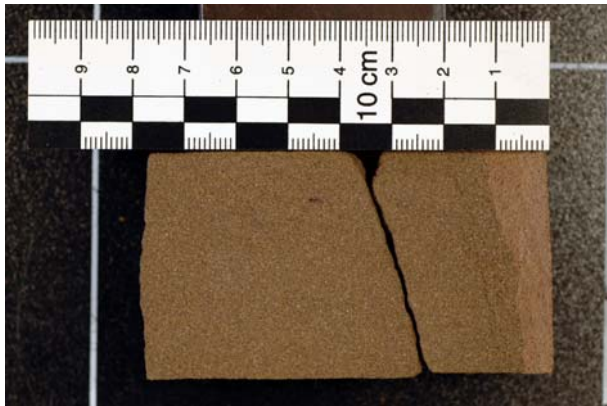
**Bild 9-2:**  
**Profilschnitt des Bohrkerns BK1 von der Westseite des Pfeilers Nr. 6**

- **Bohrkern BK1:** Der Acrylatmörtel als Steinerergänzung ist zweilagig ausgeführt. Auf der Mörteloberfläche befindet sich eine dünne Schlämme. Die Verbindungen zwischen den Mörtellagen und zur Steinoberfläche sind flächig ausgebildet, und auch die Schlämme ist gleichmäßig an die Mörteloberfläche angebunden. In einer Tiefe von 5 bis 7 mm unter der Steinoberfläche sind oberflächenparallele Rissansätze erkennbar. Risse und kleinere Hohlstellen unmittelbar unter der Steinoberfläche sind auch bis etwa 1 mm Tiefe sichtbar. In diesem Bereich erfolgte bei den Prüfungen zu Haftfestigkeiten überwiegend der Bruch im Steinmaterial bei mechanischer Beanspruchung. In 3 bis 5 cm Tiefe erfolgte ein Bruch bei der Bohrkernentnahme. Auch hier ist der Verlauf wie das Oberflächenprofil des Steines. Vermutlich waren hier Rissansätze im Stein vorhanden, die mit denen in 5 bis 7 mm Tiefe vergleichbar sind. In größerer Tiefe ( $> 5$  cm) sind im Stein keine Rissansätze oder andere Störungszonen sichtbar.

Als Schwachstelle zeichnet sich in allen drei Bohrkernen der Oberflächenbereich der Sandsteine ab. Unmittelbar unter der Steinoberfläche (bis 2 mm Tiefe) treten Rissansätze, kleinere Hohlstellen und Schalenbildungen auf. In diesem Tiefenbereich erfolgte auch der Bruch bei den Haftfestigkeitsprüfungen. In größeren Tiefen (unterschiedlich bei den drei Proben) waren weitere Rissansätze erkennbar. Die Rissverläufe folgten immer etwa dem Oberflächenprofil der Steine.

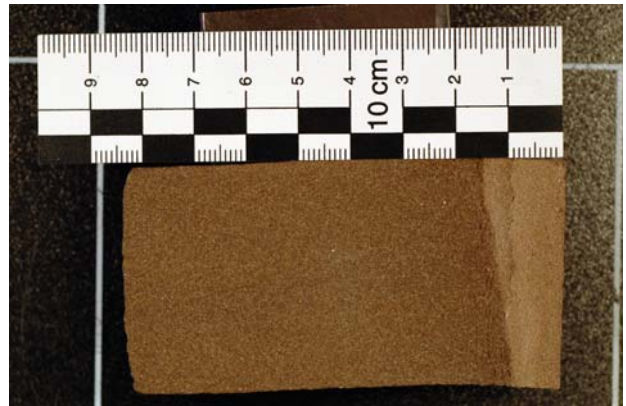
**Bild 9-3:**  
**Profilschnitt des Bohrkerns BK2 von der Nordseite des Pfeilers Nr. 6**

- **Bohrkern BK2:** Der Acrylatmörtel als Stenergängung ist zweilagig ausgeführt. Auf der Mörteloberfläche befindet sich eine dünne Schlämme. Die Verbindungen zwischen den Mörtellagen und zur Steinoberfläche sind flächig ausgebildet, und auch die Schlämme ist gleichmäßig an die Mörteloberfläche angebunden. In Tiefen von etwa 1,3 und 3,5 mm unter der Steinoberfläche sind oberflächenparallele Rissansätze erkennbar. Unmittelbar unter der Steinoberfläche sind Gefügeveränderungen (Rissansätze, gelockerte Strukturen, kleine Hohlstellen) im Stein sichtbar. In größerer Tiefe ( $> 5$  cm) sind im Stein keine Rissansätze oder andere Störungszonen sichtbar.

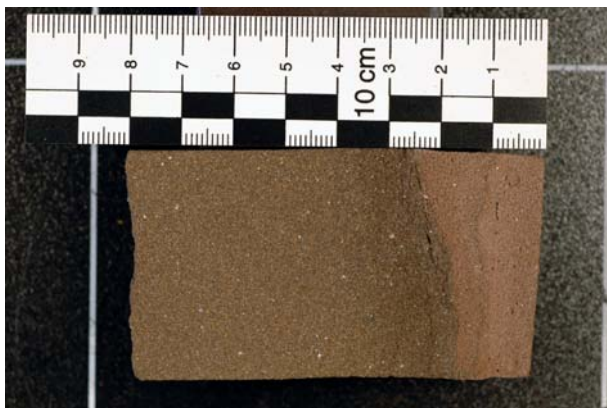
**Bild 9-4:**  
**Profilschnitt des Bohrkerns BK3 aus dem 6. Pfeiler von Süden auf der Ostseite der Arkaden**

- **Bohrkern BK3:** Der Acrylatmörtel als Stenergängung ist zweilagig ausgeführt. Eine Schlämme ist nicht vorhanden. Die Verbindungen zwischen den Mörtellagen und zur Steinoberfläche sind flächig ausgebildet. Bis zu 3 mm Tiefe unter der Steinoberfläche sind Rissansätze und Schalenbildungen im Steinmaterial vorhanden. In größerer Tiefe ( $> 5$  cm) sind im Stein keine Rissansätze oder andere Störungszonen sichtbar.

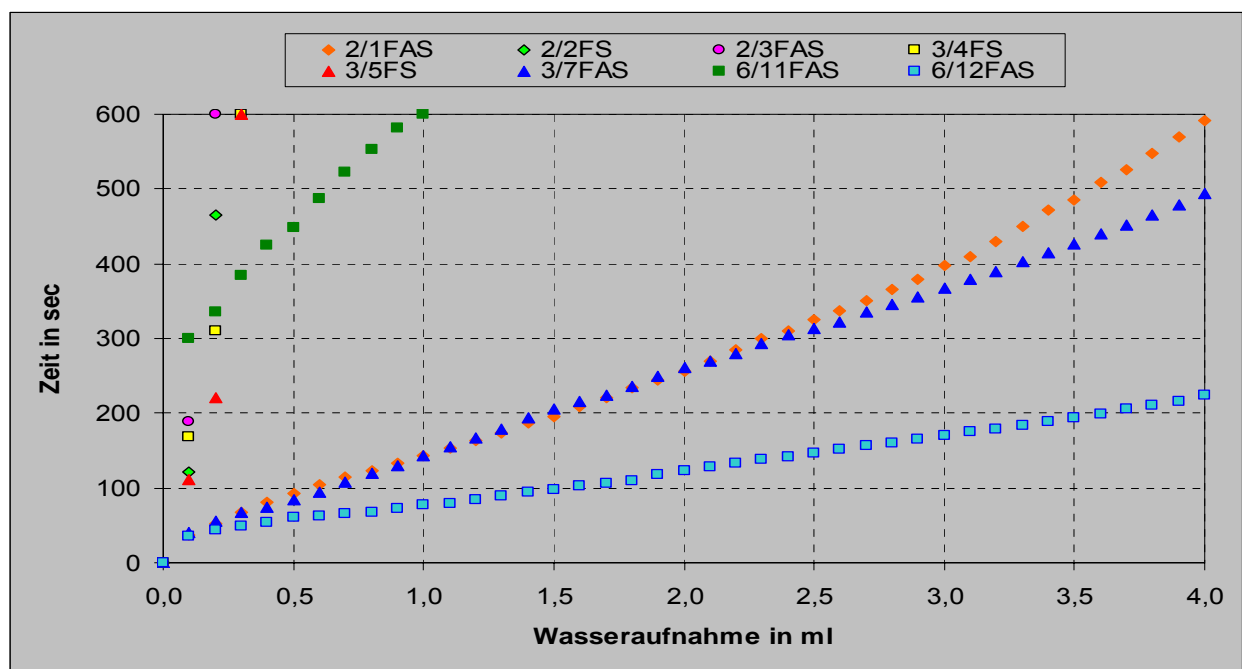
Abb. 9-2: Wasseraufnahme der Stellen der Pfeiler 2 („2/..“), 3 („3/..“) und 6 („6/..“)  
[FAS (Festigung-Acrylatmörtel-Schlämme), FS (Festigung-Schlämme)]

An den beprobten Stellen waren sehr große Unterschiede in der Wasseraufnahme nachweisbar. Die stärkste Wasseraufnahme war an der Probestelle 12 am Pfeiler 6 zu verzeichnen. Von der Größenordnung in etwa identische Wasseraufnahmen zeigten die Probestellen 1 Pfeiler 2 und 7 Pfeiler 3. Geringe und sehr geringe Wasseraufnahmen wurden bei den Probestellen 11 Pfeiler 6, 4 Pfeiler 3, 5 Pfeiler 3, 2 Pfeiler 2 und 3 Pfeiler 2 ermittelt.

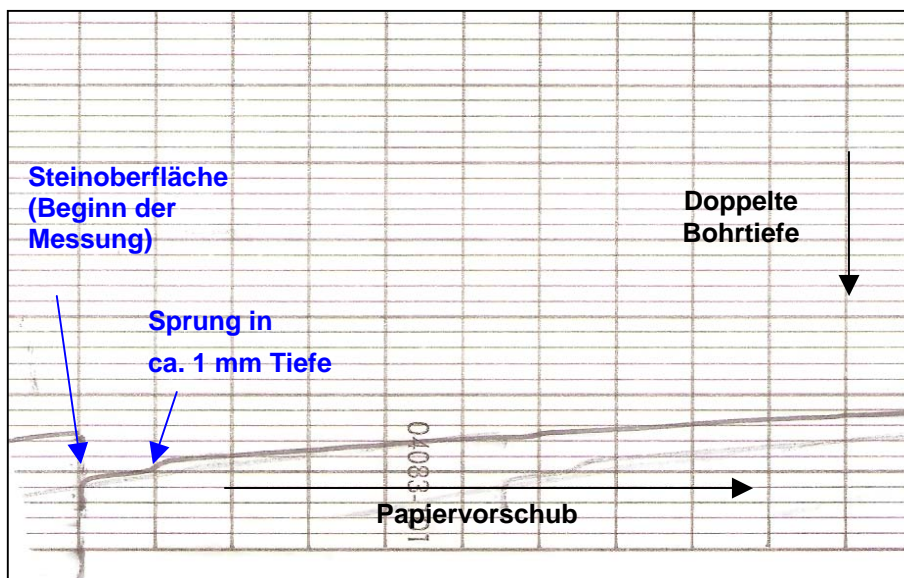
An der Mehrzahl der beprobten Stellen konnte in ca. 0,5 bis 1 mm Tiefe eine sprunghafte, geringfügige Verringerung der Bohrwiderstandes festgestellt werden (Bild 9-5), um anschließend wieder größer zu werden.

**Bild 9-5: Bohrdiagrammkurve der Probe 7 an der Musterfläche mit einem Festigkeitssprung in ca. 1 mm Steintiefe**

Dabei könnte es sich um die Schlämme handeln, die weicher eingestellt ist als der Stein, so dass ein stärkerer Anstieg der Bohrdiagrammkurve zu erwarten ist.

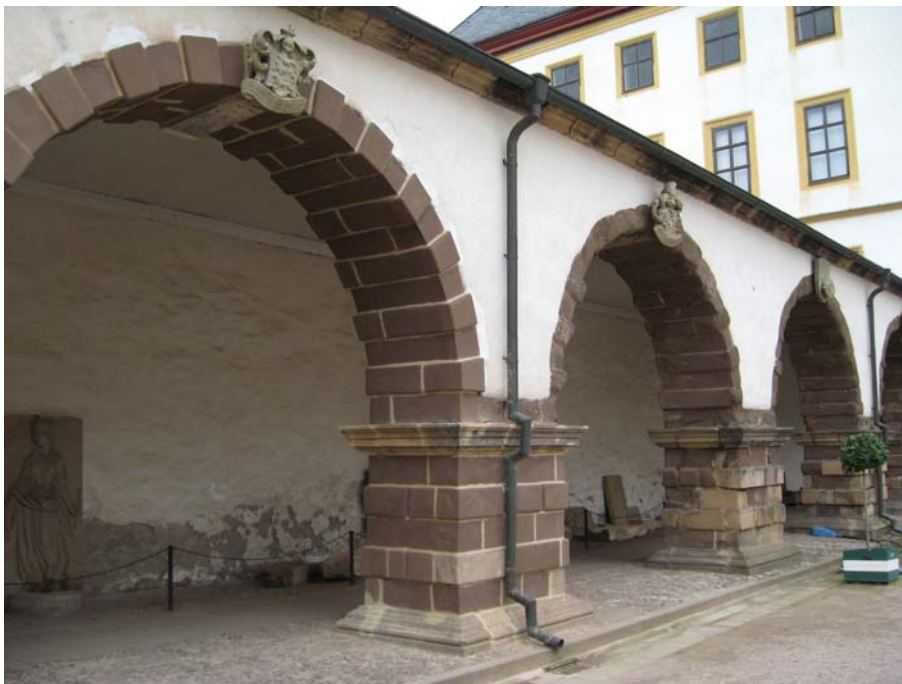
**Abb. 10-1:**  
**Endzustand eines**  
**Arkadenbogens der**  
**Musterfläche (linke**  
**Bildhälfte) im Vergleich zu**  
**einem Bogen der nicht**  
**restauriert wurde (rechte**  
**Bildhälfte)**

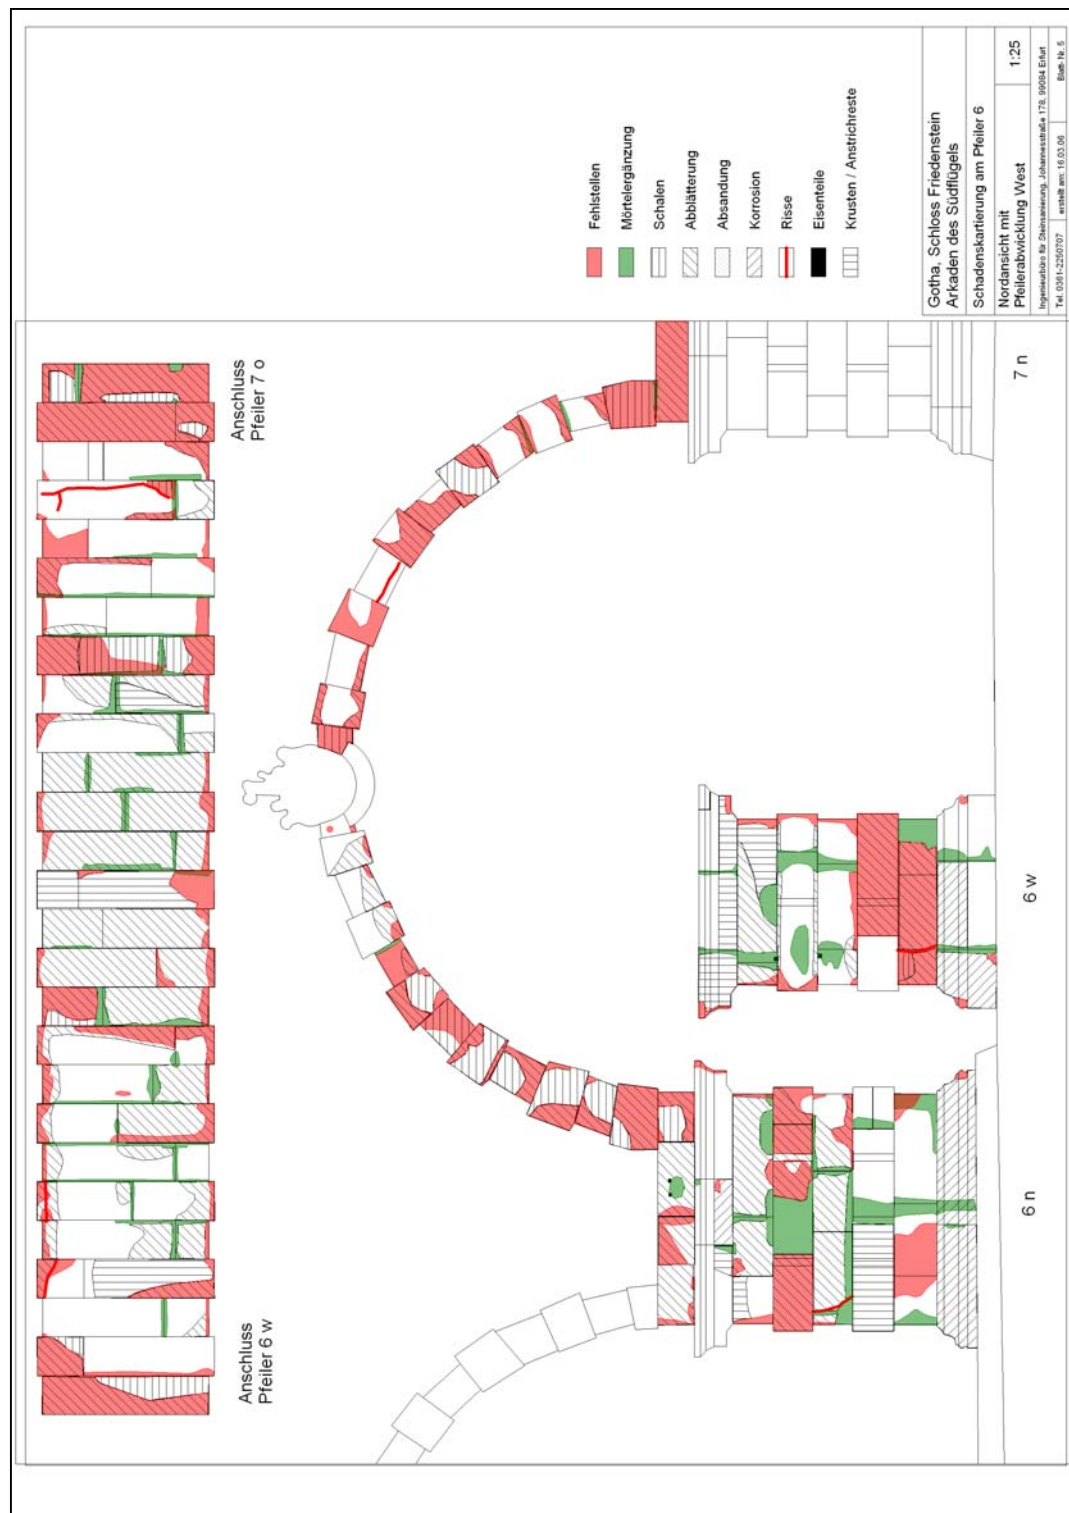
## Anlage II

Zuvor erfolgte eine detaillierte Kartierung der Schäden an den Werksteinen, die die Grundlage für alle weiteren Dokumentationsarbeiten darstellte. Ein exemplarisches Beispiel für die Vorzustandskartierung kann der Anlage 2 entnommen werden.

### Beispiel für die Kartierung der Schäden an der Musterachse (unmaßstäblich)

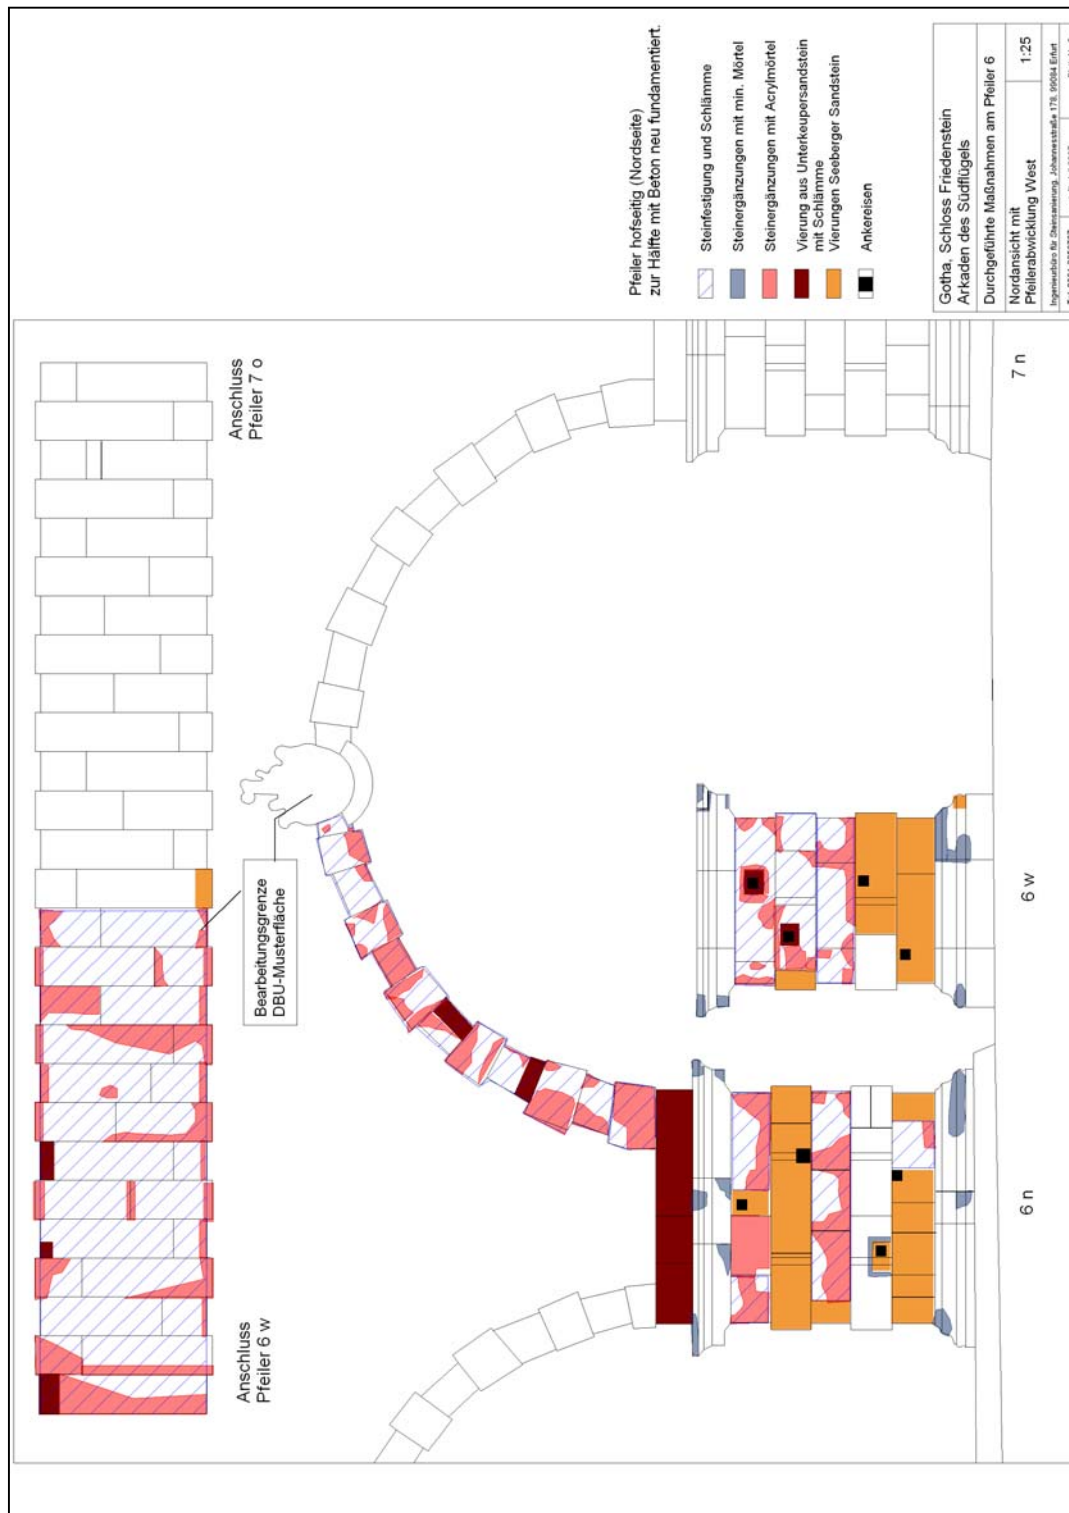
## Anlage III

### Beispiel für die Kartierung der durchgeführten Maßnahmen an der Musterachse (unmaßstäblich)
